認證編號 CPF21296258109

## 車輛資料 Vehicle Information

## 車輛認證總結報告 Vehicle Inspection Findings

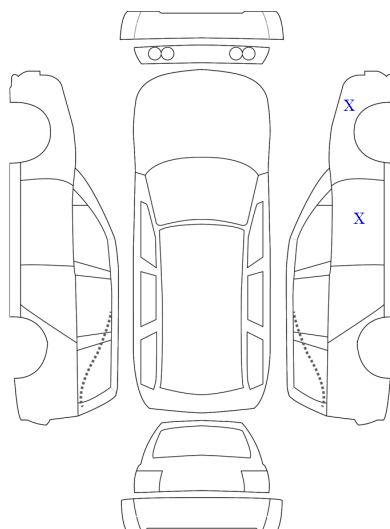
車體外觀圖

本車體骨架結構無修復跡象。

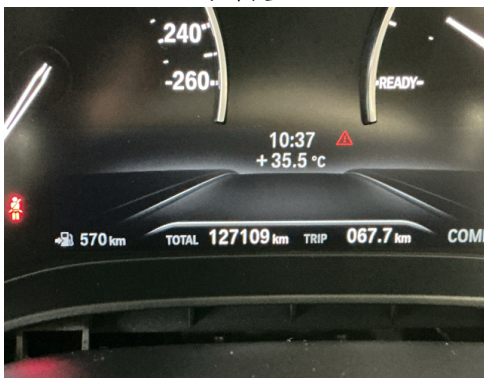
| 現況實車里程 Mileage<br>(僅揭露，不具保證效力) | 127,109 |

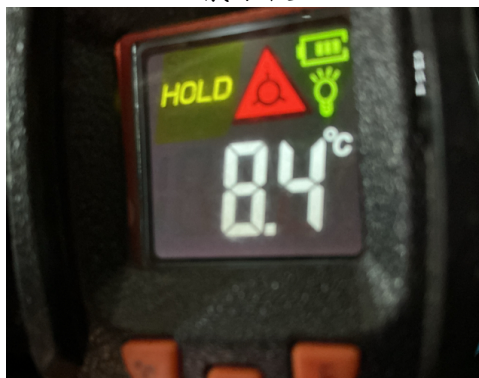
空調溫度

| 5. 前空調風速開關各段風速 | 正常 | 6. 前空調冷氣作動中央出風口溫度 | 8°C |
