認證編號 CPF21296258137

## 車輛資料 Vehicle Information

## 車輛認證總結報告 Vehicle Inspection Findings

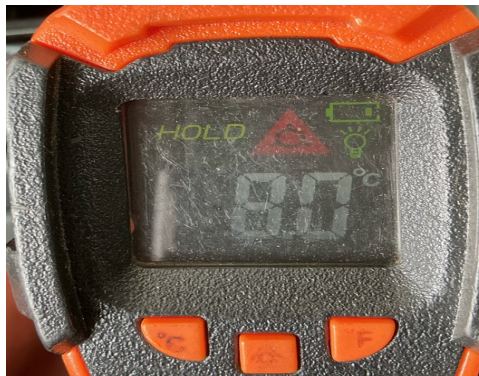
空調溫度

| 5. 前空調風速開關各段風速 | 正常 | 6. 前空調冷氣作動中央出風口溫度 | 8°C |
