# YES 車輛認證書

認證編號 CPF21296258142

| 廠牌 Make | FORD |
| 車型 Model | KUGA |

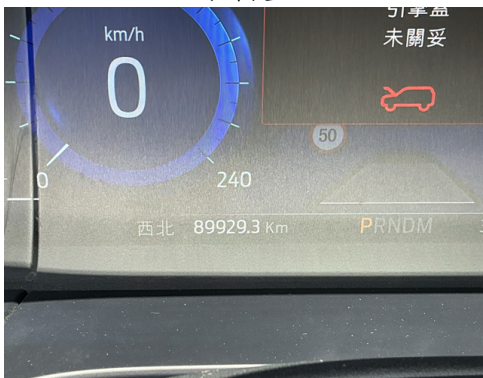
| 現況實車里程 Mileage<br>(僅揭露，不具保證效力) | 89,929 |
