# YES 車輛認證書

認證編號 CPF21296258170

| 廠牌 Make | VW |
| 車型 Model | TOURAN |

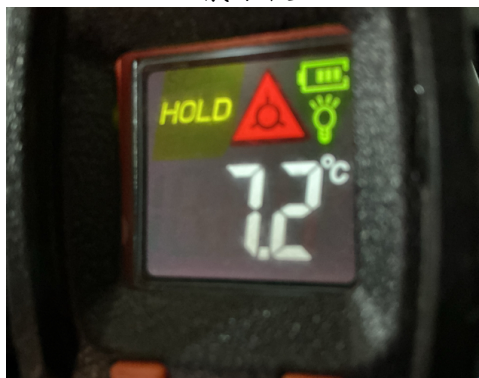
空調溫度

| 5. 前空調風速開關各段風速 | 正常 | 6. 前空調冷氣作動中央出風口溫度 | 7°C |
