認證編號 CPF21296259004

## 車輛資料 Vehicle Information

## 車輛認證總結報告 Vehicle Inspection Findings

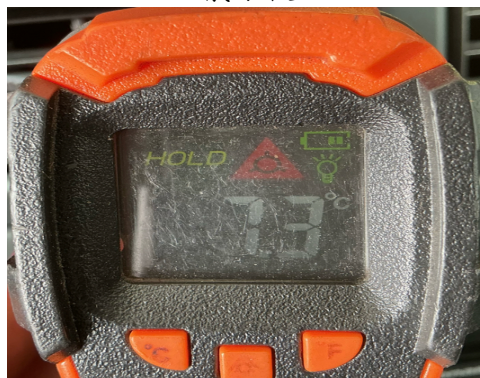
空調溫度

| 5. 前空調風速開關各段風速 | 正常 | 6. 前空調冷氣作動中央出風口溫度 | 7°C |
