# YES 車輛查定報告

## 車輛認證總結報告 Vehicle Inspection Findings

廠牌：MG  
排檔型式：自手排  
儀表里程數：40,632

車型：HS  
引擎號碼：\*\*\*4EDNSP90901\*\*  
車身號碼：RKMA24U94RY01\*\*\*\*

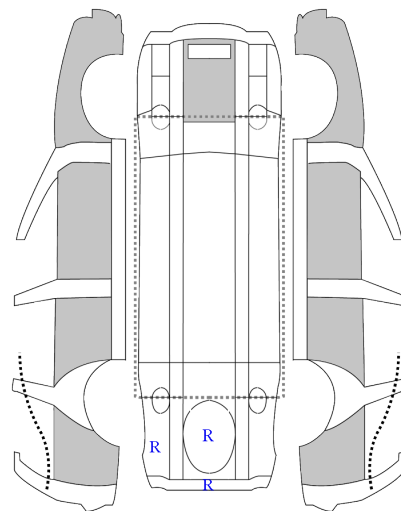
車骨結構圖

無任何異常之痕跡。
