認證編號 CPF21296259061

## 車輛資料 Vehicle Information

廠牌 Make	LUXGEN
車型 Model	URX
年份 Year	2022/06
排氣量 Displacement	1,798
車身號碼 VIN	L71HDVA00****
引擎號碼 Engine Number	***THL00018**
現況實車里程 Mileage (僅揭露, 不具保證效力)	23,701

## 車輛認證總結報告 Vehicle Inspection Findings

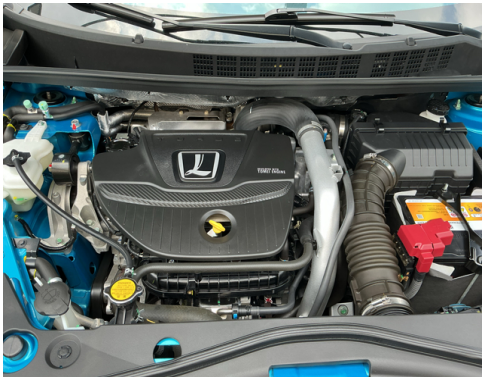
引擎室

1. 運轉時有無冒藍白煙、黑煙	正常	2. 水溫錶(燈)有無異常顯示	正常
3. 警告指示燈有無異常作動	正常	4. 機油油量、油質有無異常	正常
5. 外觀有無漏油/水跡象	正常	6. 運轉時有無抖動或異常聲響	正常
7. 外觀有無修補或龜裂跡象	正常	8. 冷卻風扇作動有無異常	正常
9. 加速有無不順暢或無法加速	正常	10. 高速運轉有無異常聲響	正常
11. 冷卻水有無添加防鏽劑	正常

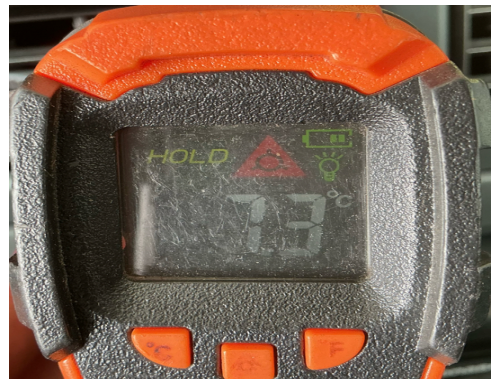
空調溫度

1. 檢查室外氣溫	32°C	2. 後空調冷氣作動中央出風口溫度	無此項目
3. 冷凝器散熱風扇有無運轉異常	正常	4. 前空調冷氣A/C開關燈號	正常
5. 前空調風速開關各段風速	正常	6. 前空調冷氣作動中央出風口溫度	7°C
7. 後空調冷氣A/C開關燈號	無此項目	8. 後空調風速開關各段風速	無此項目
