認證編號 CPF21296259075

## 車輛資料 Vehicle Information

| 車型 Model | X-TRAIL |

## 車輛認證總結報告 Vehicle Inspection Findings

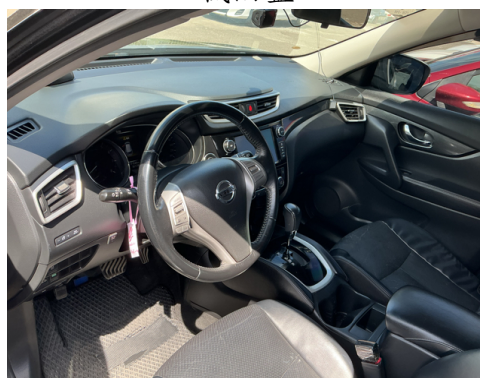
儀錶板

| 3. 警告指示燈有無異常作動 | 異常 | 4. 機油油量、油質有無異常 | 正常 |

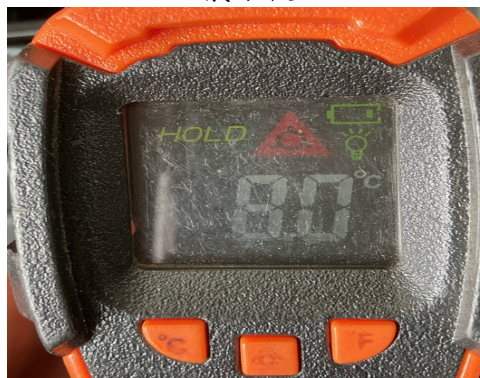
空調溫度

| 5. 前空調風速開關各段風速 | 正常 | 6. 前空調冷氣作動中央出風口溫度 | 8°C |
