# YES 車輛認證書

受檢測車輛通過YES認證鑑定標準  
This vehicle has passed the YES Evaluation Standard

認證編號 CPF21296259090

| 車型 Model | VENUE |

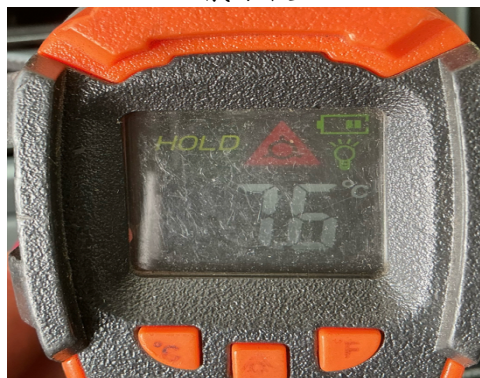
空調溫度

| 5. 前空調風速開關各段風速 | 正常 | 6. 前空調冷氣作動中央出風口溫度 | 8°C |
