認證編號 CPF21296259110

## 車輛資料 Vehicle Information

## 車輛認證總結報告 Vehicle Inspection Findings

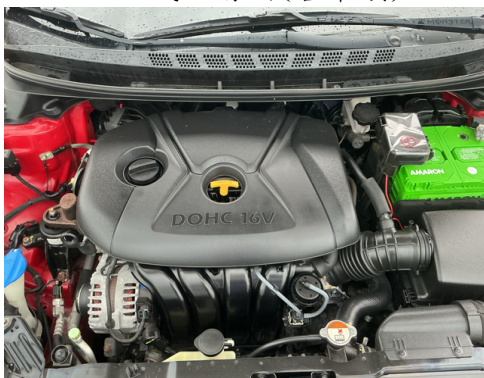
引擎室

| 5. 外觀有無漏油/水跡象 | 異常 | 6. 運轉時有無抖動或異常聲響 | 正常 |

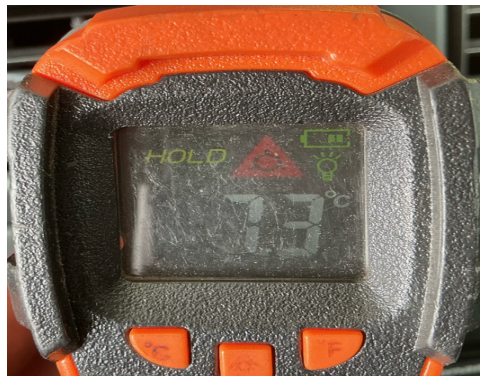
空調溫度

| 5. 前空調風速開關各段風速 | 正常 | 6. 前空調冷氣作動中央出風口溫度 | 7°C |
