認證編號 CPF21296259113

## 車輛資料 Vehicle Information

## 車輛認證總結報告 Vehicle Inspection Findings

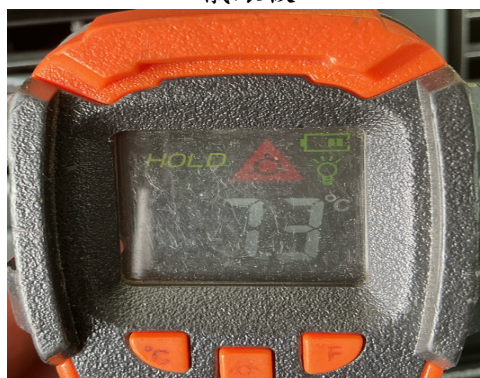
空調溫度

| 5. 前空調風速開關各段風速 | 正常 | 6. 前空調冷氣作動中央出風口溫度 | 7°C |
