認證編號 CPF21296259120

## 車輛資料 Vehicle Information

| 車型 Model | X-TRAIL |

## 車輛認證總結報告 Vehicle Inspection Findings

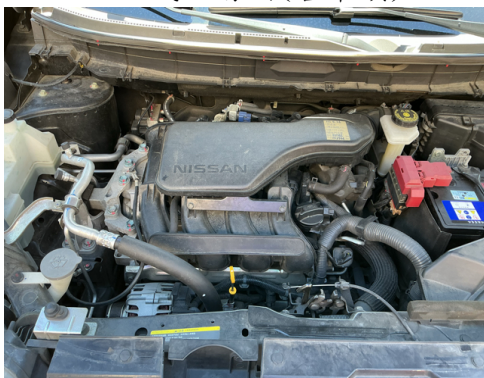
引擎室

本車引擎號碼無異常。

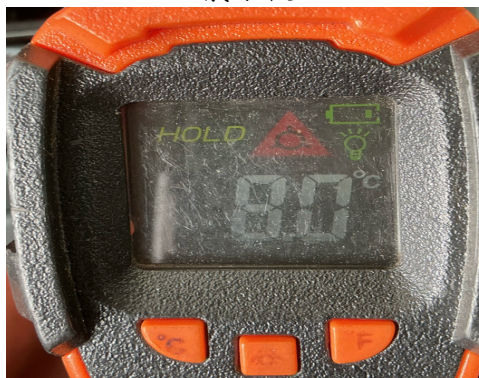
空調溫度

| 5. 前空調風速開關各段風速 | 正常 | 6. 前空調冷氣作動中央出風口溫度 | 8°C |
