認證編號 CPF21296259127

## 車輛資料 Vehicle Information

## 車輛認證總結報告 Vehicle Inspection Findings

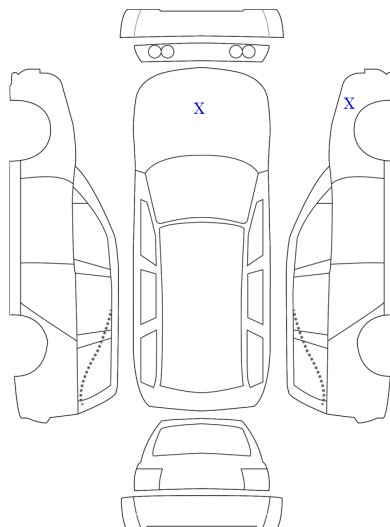
車體外觀圖

本車輛無泡水跡象。

本車體骨架結構無修復跡象。

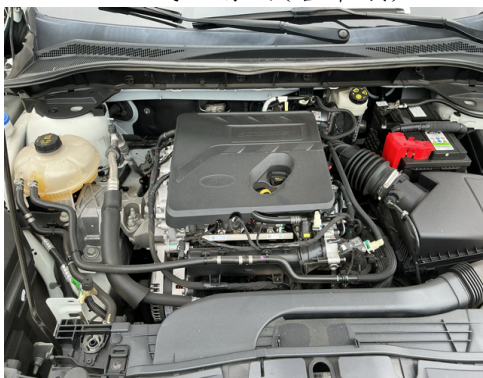
引擎室

| 5. 外觀有無漏油/水跡象 | 正常 | 6. 運轉時有無抖動或異常聲響 | 正常 |
| 7. 外觀有無修補或龜裂跡象 | 正常 | 8. 冷卻風扇作動有無異常 | 正常 |
