# YES 車輛查定報告

## 車輛認證總結報告 Vehicle Inspection Findings

廠牌：BMW  
排檔型式：手自排  
儀表里程數：149,496

車型：3 SERIES  
引擎號碼：無引擎號碼  
車身號碼：WBAUY11080F04\*\*\*\*

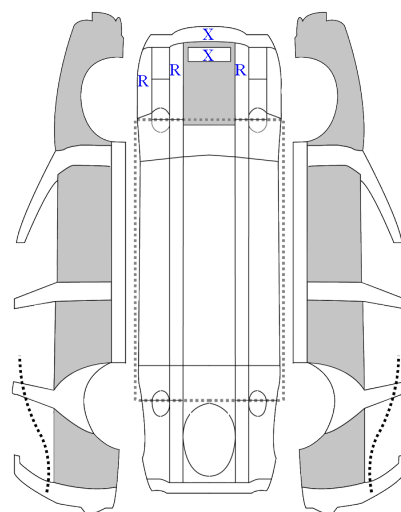
車骨結構圖

無此檢查項目  
無任何異常之痕跡。  
無任何泡水之痕跡。  
異常
