# YES 車輛認證書

認證編號 CPF21296259132

| 廠牌 Make | LAND ROVER |
| 車型 Model | DISCOVERY |

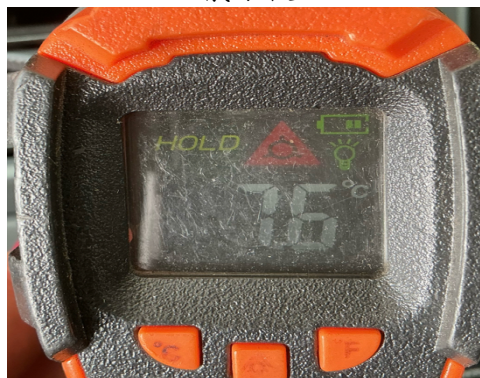
空調溫度

| 5. 前空調風速開關各段風速 | 正常 | 6. 前空調冷氣作動中央出風口溫度 | 8°C |
