認證編號 CPF2129625A014

## 車輛資料 Vehicle Information

## 車輛認證總結報告 Vehicle Inspection Findings

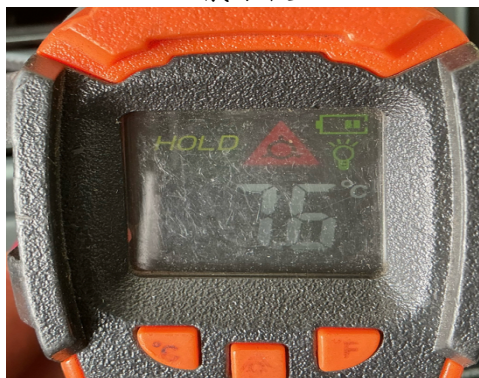
空調溫度

| 5. 前空調風速開關各段風速 | 正常 | 6. 前空調冷氣作動中央出風口溫度 | 8°C |
