認證編號 CPF2129625A015

## 車輛資料 Vehicle Information

## 車輛認證總結報告 Vehicle Inspection Findings

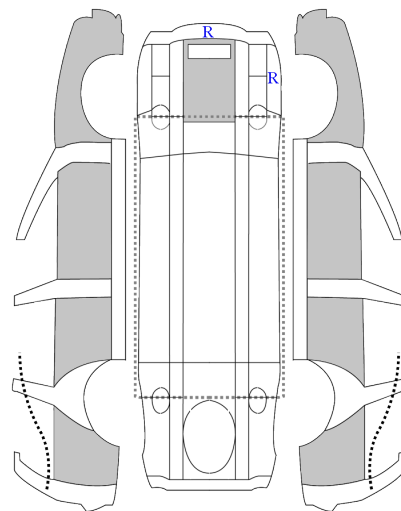
車骨結構圖

本車體骨架結構無修復跡象。 X 更換

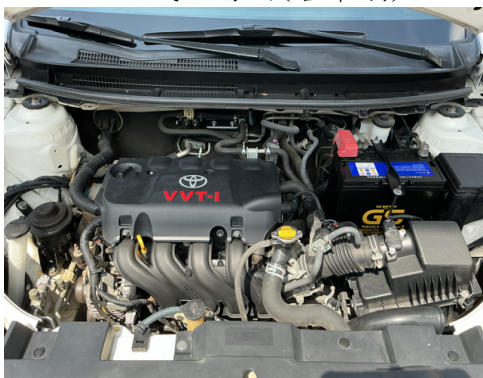
引擎室

本車引擎號碼無異常。
