# YES 車輛認證書

認證編號 CPF2129625A037

| 廠牌 Make | TOYOTA |
| 車型 Model | ALTIS |

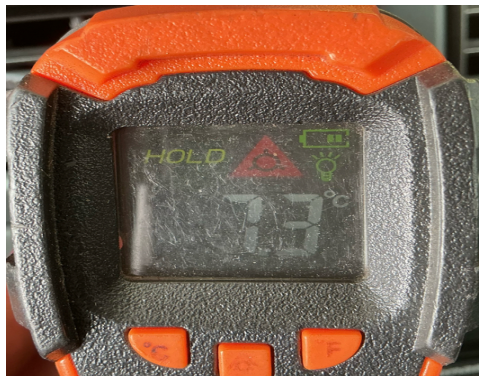
空調溫度

| 5. 前空調風速開關各段風速 | 正常 | 6. 前空調冷氣作動中央出風口溫度 | 7°C |
