認證編號 CPF2129625A053

## 車輛資料 Vehicle Information

## 車輛認證總結報告 Vehicle Inspection Findings

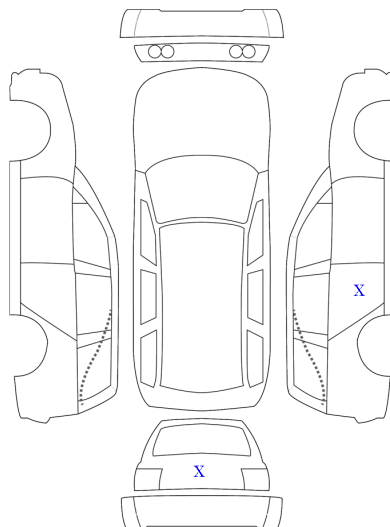
車體外觀圖

本車體骨架結構無修復跡象。
