認證編號 CPF2129625A054

## 車輛資料 Vehicle Information

## 車輛認證總結報告 Vehicle Inspection Findings

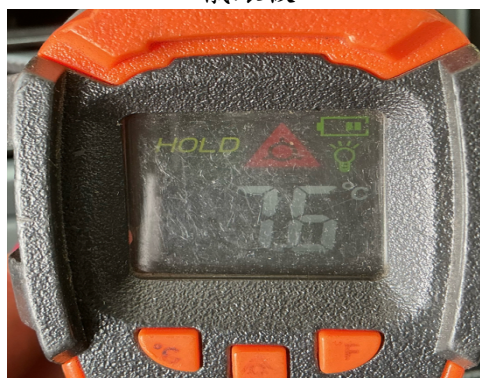
空調溫度

| 5. 前空調風速開關各段風速 | 正常 | 6. 前空調冷氣作動中央出風口溫度 | 8°C |
