# YES 車輛認證書

## 車輛認證總結報告 Vehicle Inspection Findings

認證編號 CPF2129625A062

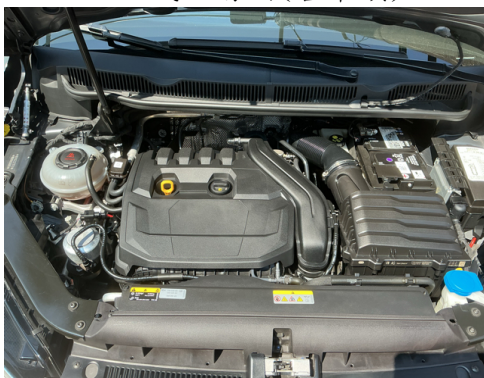
引擎室

本車引擎號碼無異常。
