認證編號 CPF2129625A103

## 車輛資料 Vehicle Information

## 車輛認證總結報告 Vehicle Inspection Findings

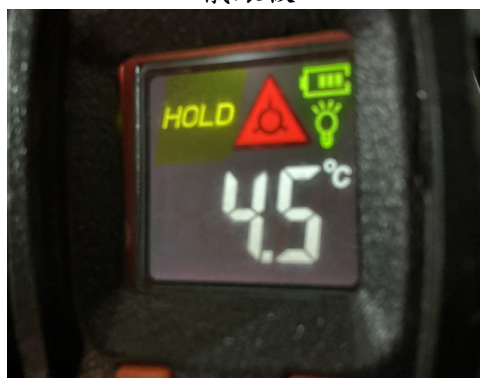
空調溫度

| 5. 前空調風速開關各段風速 | 正常 | 6. 前空調冷氣作動中央出風口溫度 | 4°C |
