認證編號 CPF2129625A109

## 車輛資料 Vehicle Information

| 廠牌 Make | VOLVO |
| 車型 Model | V60 |

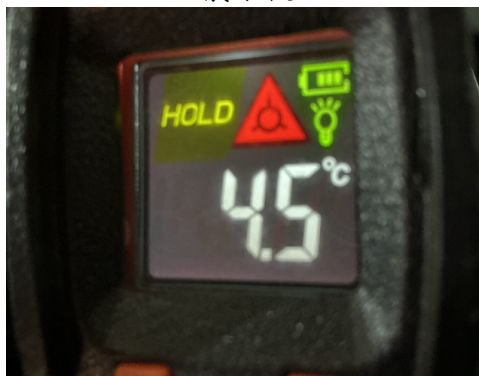
空調溫度

| 5. 前空調風速開關各段風速 | 正常 | 6. 前空調冷氣作動中央出風口溫度 | 4°C |
