認證編號 CPF2129625A132

## 車輛資料 Vehicle Information

## 車輛認證總結報告 Vehicle Inspection Findings

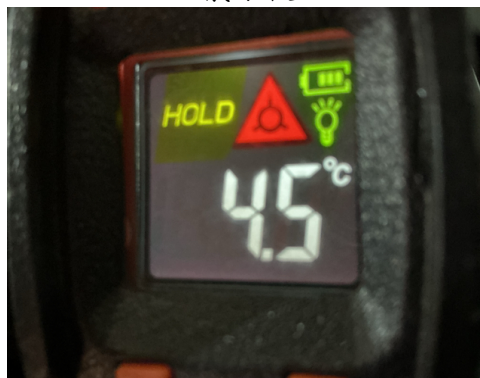
空調溫度

| 5. 前空調風速開關各段風速 | 正常 | 6. 前空調冷氣作動中央出風口溫度 | 4°C |
