認證編號 CPF2129625A142

## 車輛資料 Vehicle Information

## 車輛認證總結報告 Vehicle Inspection Findings

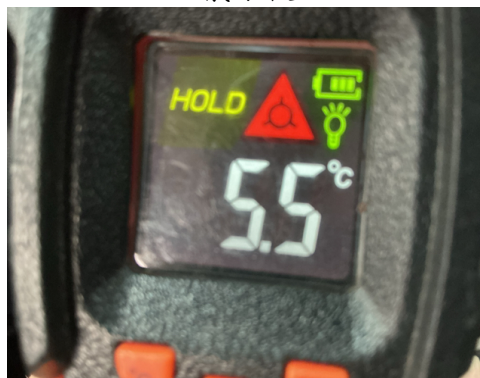
空調溫度

| 5. 前空調風速開關各段風速 | 正常 | 6. 前空調冷氣作動中央出風口溫度 | 5°C |
