認證編號 CPF2129625B014

## 車輛資料 Vehicle Information

## 車輛認證總結報告 Vehicle Inspection Findings

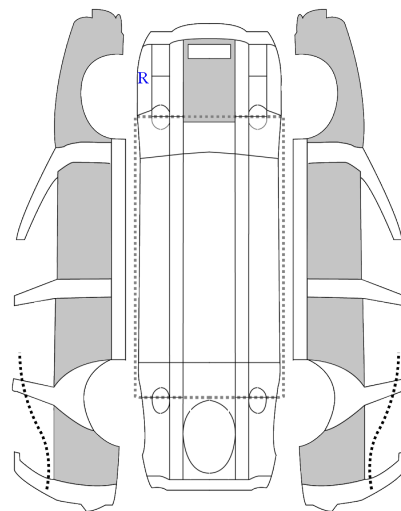
車骨結構圖

本車體骨架結構無修復跡象。

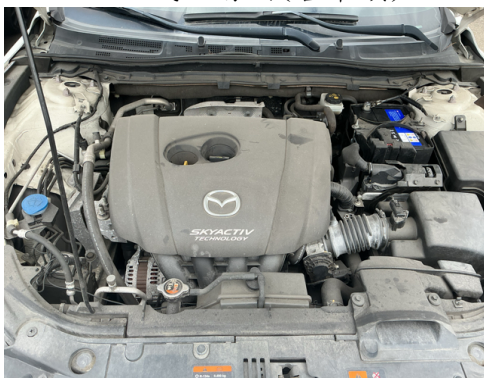
引擎室

| 5. 外觀有無漏油/水跡象 | 異常 | 6. 運轉時有無抖動或異常聲響 | 正常 |

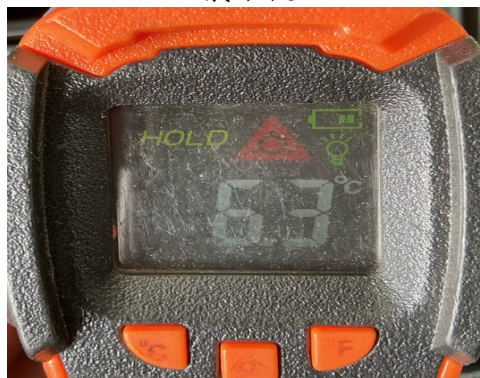
空調溫度

| 5. 前空調風速開關各段風速 | 正常 | 6. 前空調冷氣作動中央出風口溫度 | 6°C |
