# YES 車輛查定報告

## 車輛認證總結報告 Vehicle Inspection Findings

廠牌：TOYOTA  
排檔型式：手自排  
儀表里程數：156,284

車型：PREVIA  
引擎號碼：無引擎號碼  
車身號碼：JTEGS54M10A01\*\*\*\*

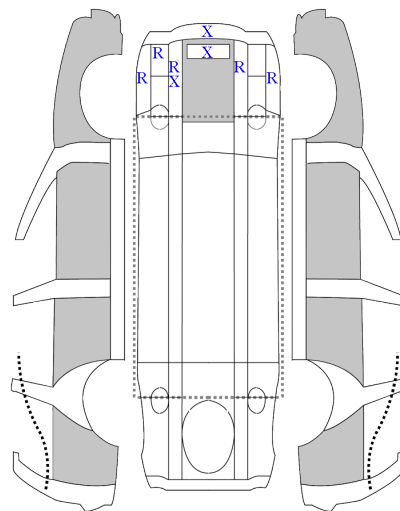
車骨結構圖

無此檢查項目  
無任何異常之痕跡。  
無任何泡水之痕跡。  
異常

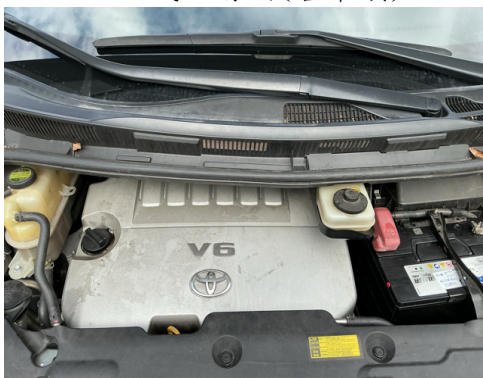
引擎室

| 5. 外觀有無漏油/水跡象 | 異常 | 6. 運轉時有無抖動或異常聲響 | 正常 |
