認證編號 CPF2129625B033

## 車輛資料 Vehicle Information

| 廠牌 Make | VW |
| 車型 Model | TIGUAN |

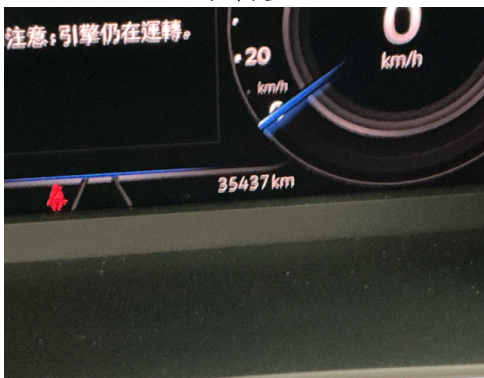
| 現況實車里程 Mileage<br>(僅揭露，不具保證效力) | 35,437 |
