## 車輛認證總結報告 Vehicle Inspection Findings

認證編號 CPF2129625B042

| 廠牌 Make | HONDA |
| 車型 Model | HR-V |

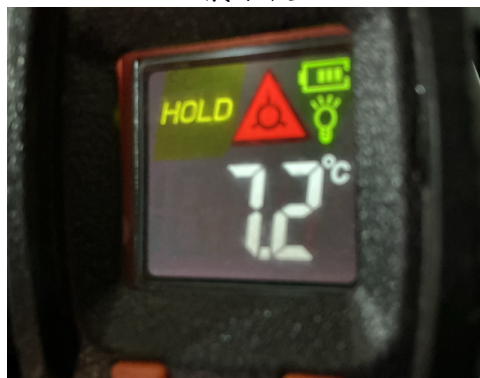
空調溫度

| 5. 前空調風速開關各段風速 | 正常 | 6. 前空調冷氣作動中央出風口溫度 | 7°C |
