# YES 車輛認證書

認證編號 CPF2129625B049

| 廠牌 Make | FORD |
| 車型 Model | FOCUS |

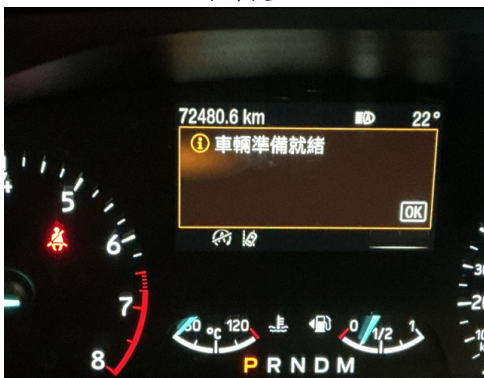
| 現況實車里程 Mileage<br>(僅揭露，不具保證效力) | 72,480 |
