認證編號 CPF2129625B050

## 車輛資料 Vehicle Information

| 車型 Model | LEVORG |

## 車輛認證總結報告 Vehicle Inspection Findings

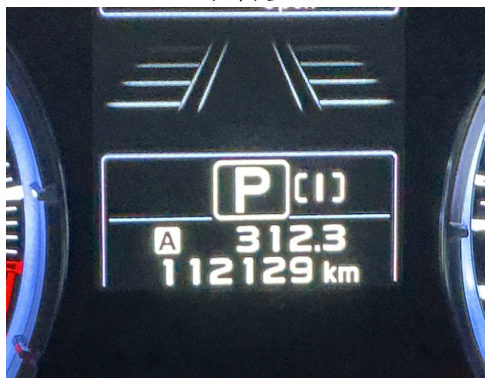
| 現況實車里程 Mileage<br>(僅揭露，不具保證效力) | 112,129 |

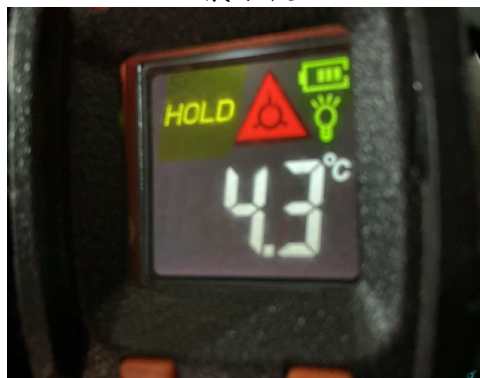
空調溫度

| 5. 前空調風速開關各段風速 | 正常 | 6. 前空調冷氣作動中央出風口溫度 | 4°C |
