認證編號 CPF2129625B053

## 車輛資料 Vehicle Information

## 車輛認證總結報告 Vehicle Inspection Findings

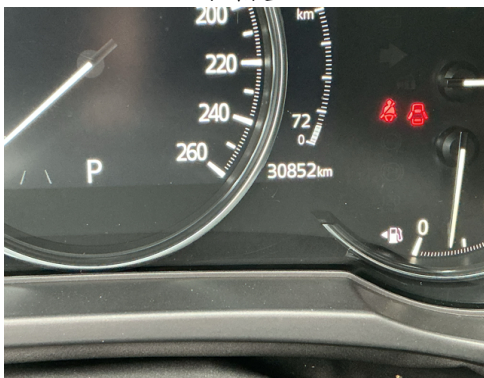
| 現況實車里程 Mileage<br>(僅揭露，不具保證效力) | 30,852 |

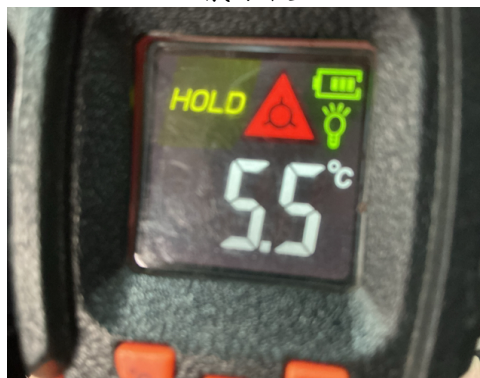
空調溫度

| 5. 前空調風速開關各段風速 | 正常 | 6. 前空調冷氣作動中央出風口溫度 | 5°C |
