**認證編號** CPF2129625B062

### 車輛資料 Vehicle Information

廠牌 Make	PORSCHE
車型 Model	MACAN
年份 Year	2016/06
排氣量 Displacement	1,984
車身號碼 VIN	WP1ZZZ95ZHLB0****
引擎號碼 Engine Number	無引擎號碼
現況實車里程 Mileage (僅揭露, 不具保證效力)	118,380

### 車輛認證總結報告 Vehicle Inspection Findings

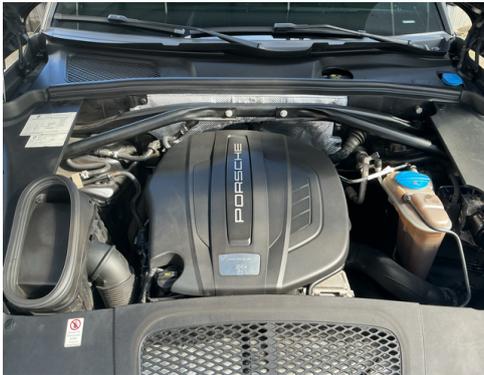
引擎室

1. 運轉時有無冒藍白煙、黑煙	正常	2. 水溫錶(燈)有無異常顯示	正常
3. 警告指示燈有無異常作動	正常	4. 機油油量、油質有無異常	正常
5. 外觀有無漏油/水跡象	異常	6. 運轉時有無抖動或異常聲響	正常
7. 外觀有無修補或龜裂跡象	正常	8. 冷卻風扇作動有無異常	正常
9. 加速有無不順暢或無法加速	正常	10. 高速運轉有無異常聲響	正常
11. 冷卻水有無添加防鏽劑	正常
