認證編號 CPF2129625B072

## 車輛資料 Vehicle Information

| 車型 Model | AMAROK |

## 車輛認證總結報告 Vehicle Inspection Findings

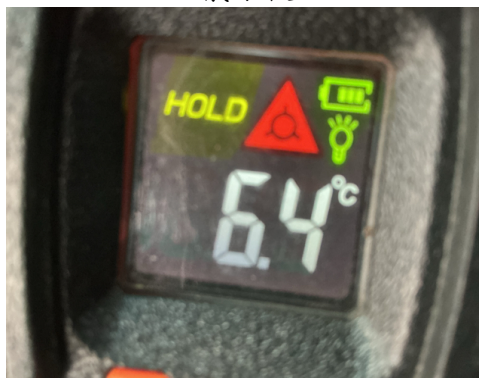
空調溫度

| 5. 前空調風速開關各段風速 | 正常 | 6. 前空調冷氣作動中央出風口溫度 | 6°C |
