認證編號 CPF2129625B073

## 車輛資料 Vehicle Information

## 車輛認證總結報告 Vehicle Inspection Findings

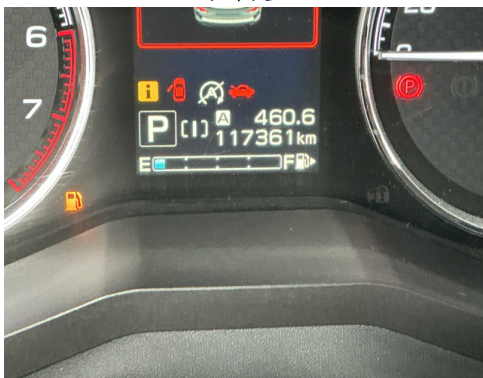
| 現況實車里程 Mileage<br>(僅揭露，不具保證效力) | 117,361 |
