認證編號 CPF2129625B085

| 廠牌 Make | FORD |
| 車型 Model | FOCUS |

## 車輛認證總結報告 Vehicle Inspection Findings

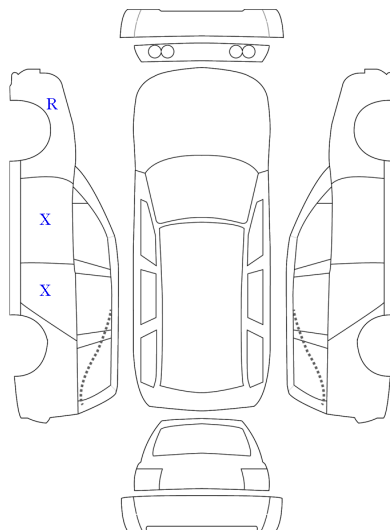
車體外觀圖

本車體骨架結構無修復跡象。
