認證編號 CPF2129625B086

## 車輛資料 Vehicle Information

## 車輛認證總結報告 Vehicle Inspection Findings

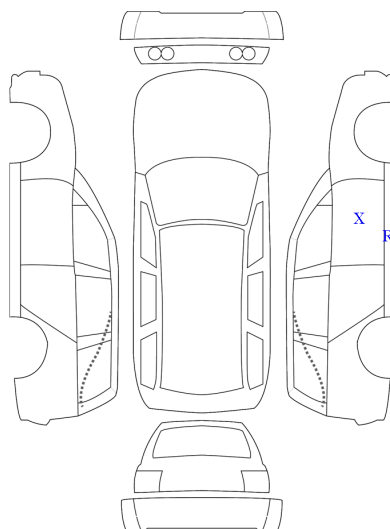
車體外觀圖

本車引擎號碼無異常。

本車車身號碼無異常。

本車輛無泡水跡象。

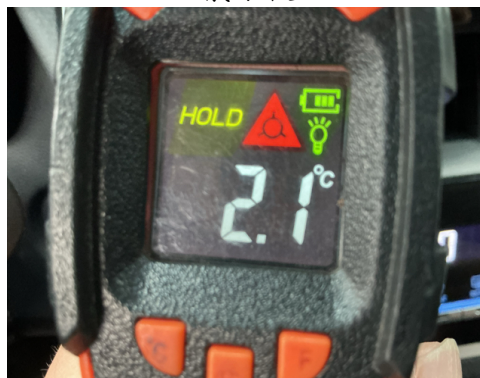
空調溫度

| 5. 前空調風速開關各段風速 | 正常 | 6. 前空調冷氣作動中央出風口溫度 | 2°C |
