認證編號 CPF2129625B102

## 車輛資料 Vehicle Information

## 車輛認證總結報告 Vehicle Inspection Findings

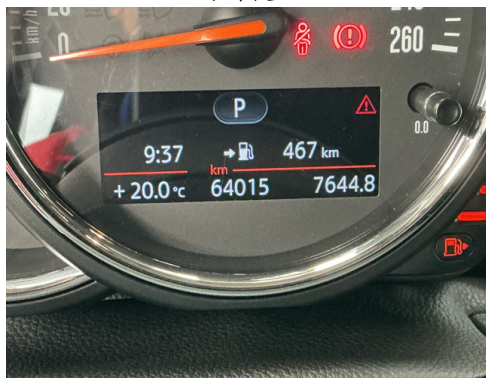
| 現況實車里程 Mileage<br>(僅揭露，不具保證效力) | 64,015 |
