# YES 車輛認證書

認證編號 CPF2129625B107

| 廠牌 Make | TOYOTA |
| 車型 Model | ALTIS |

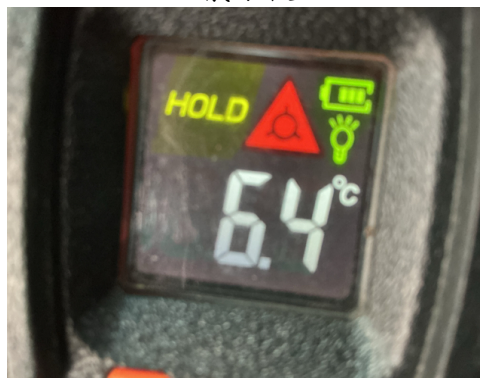
空調溫度

| 5. 前空調風速開關各段風速 | 正常 | 6. 前空調冷氣作動中央出風口溫度 | 6°C |
