# YES 車輛認證書

認證編號 CPF2129625B113

| 廠牌 Make | HYUNDAI |
| 車型 Model | VENUE |

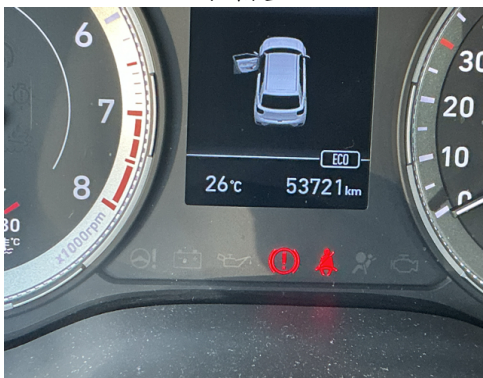
| 現況實車里程 Mileage<br>(僅揭露，不具保證效力) | 53,721 |
