認證編號 CPF2129625B114

## 車輛資料 Vehicle Information

| 車型 Model | LANCER 10 |

## 車輛認證總結報告 Vehicle Inspection Findings

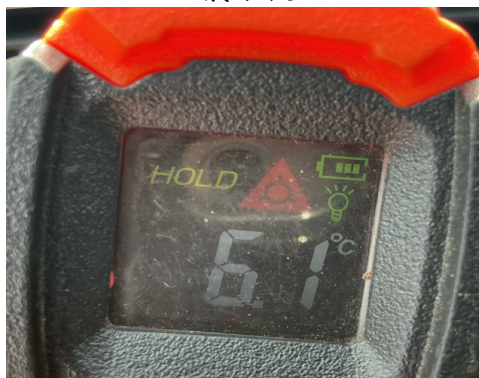
空調溫度

| 5. 前空調風速開關各段風速 | 正常 | 6. 前空調冷氣作動中央出風口溫度 | 6°C |
