認證編號 CPF2129625B115

## 車輛資料 Vehicle Information

## 車輛認證總結報告 Vehicle Inspection Findings

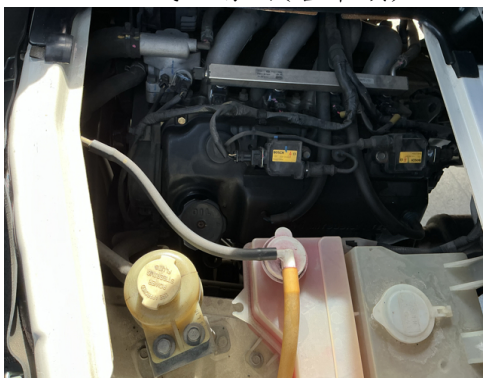
引擎室

| 5. 外觀有無漏油/水跡象 | 異常 | 6. 運轉時有無抖動或異常聲響 | 異常 |

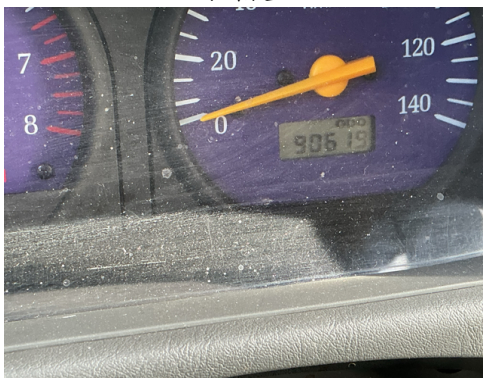
| 現況實車里程 Mileage<br>(僅揭露，不具保證效力) | 90,619 |
