認證編號 CPF2129625B121

## 車輛資料 Vehicle Information

## 車輛認證總結報告 Vehicle Inspection Findings

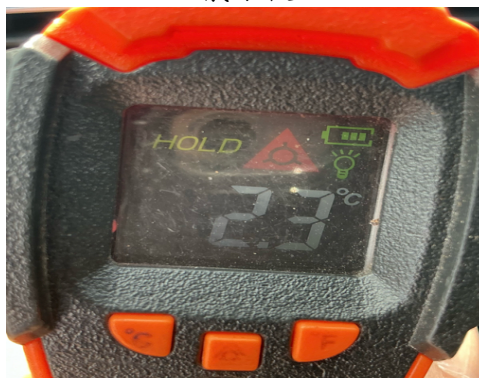
空調溫度

| 5. 前空調風速開關各段風速 | 正常 | 6. 前空調冷氣作動中央出風口溫度 | 2°C |
