認證編號 CPF2129625B124

## 車輛資料 Vehicle Information

| 廠牌 Make | FORD |
| 車型 Model | KUGA |

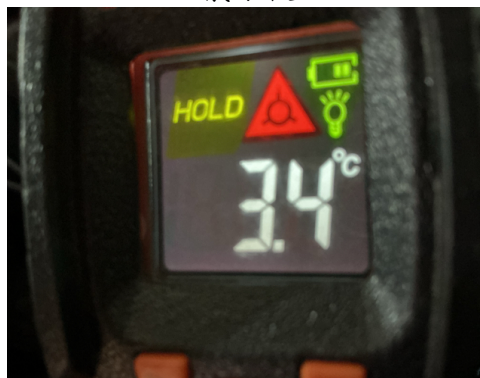
空調溫度

| 5. 前空調風速開關各段風速 | 正常 | 6. 前空調冷氣作動中央出風口溫度 | 3°C |
