認證編號 CPF2129625B131

## 車輛資料 Vehicle Information

## 車輛認證總結報告 Vehicle Inspection Findings

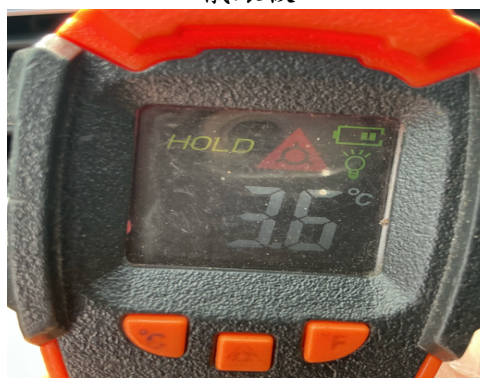
空調溫度

| 5. 前空調風速開關各段風速 | 正常 | 6. 前空調冷氣作動中央出風口溫度 | 4°C |
