認證編號 CPF2129625B132

## 車輛資料 Vehicle Information

## 車輛認證總結報告 Vehicle Inspection Findings

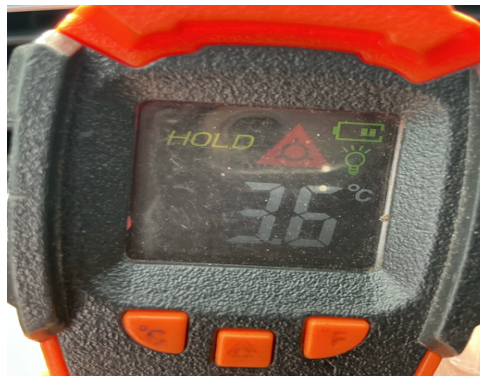
空調溫度

| 5. 前空調風速開關各段風速 | 正常 | 6. 前空調冷氣作動中央出風口溫度 | 4℃ |
