認證編號 CPF2129625B138

## 車輛資料 Vehicle Information

## 車輛認證總結報告 Vehicle Inspection Findings

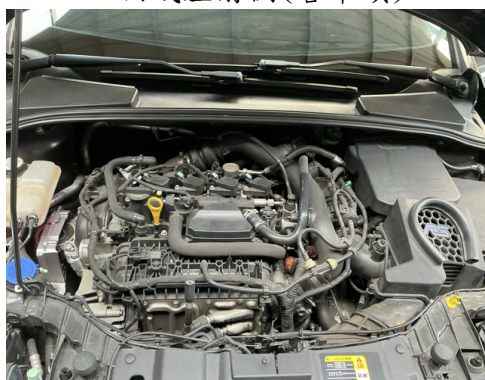
引擎室

| 5. 外觀有無漏油/水跡象 | 正常 | 6. 運轉時有無抖動或異常聲響 | 異常 |
