# YES 車輛認證書

認證編號 CPF2129625B141

| 廠牌 Make | FORD |
| 車型 Model | FOCUS |

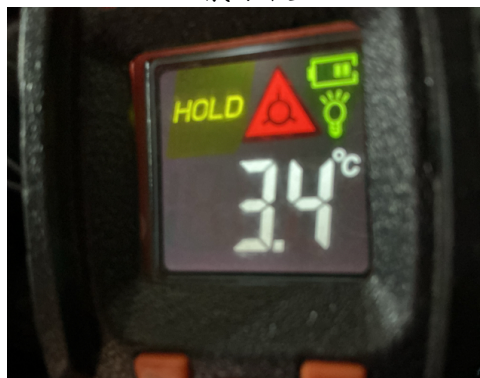
空調溫度

| 5. 前空調風速開關各段風速 | 正常 | 6. 前空調冷氣作動中央出風口溫度 | 3°C |
