認證編號 CPF2129625B147

## 車輛資料 Vehicle Information

## 車輛認證總結報告 Vehicle Inspection Findings

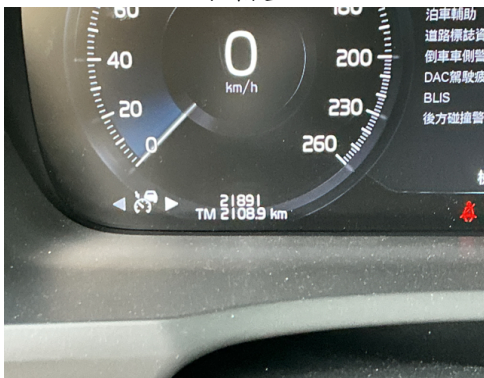
| 現況實車里程 Mileage<br>(僅揭露，不具保證效力) | 21,891 |

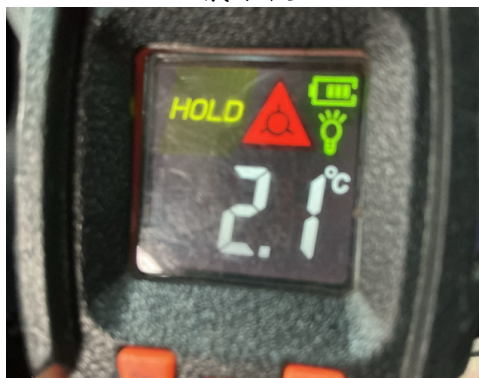
空調溫度

| 5. 前空調風速開關各段風速 | 正常 | 6. 前空調冷氣作動中央出風口溫度 | 2°C |
