認證編號 CPF2129625C007

## 車輛資料 Vehicle Information

| 廠牌 Make | HONDA |
| 車型 Model | FIT |

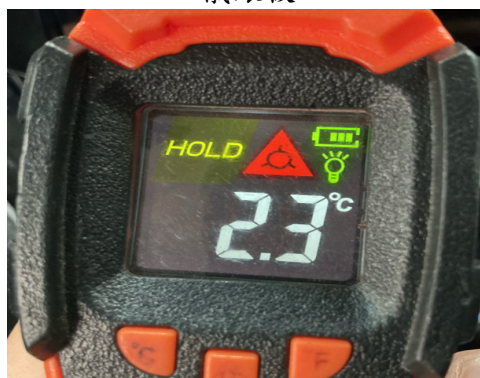
空調溫度

| 5. 前空調風速開關各段風速 | 正常 | 6. 前空調冷氣作動中央出風口溫度 | 2°C |
